Lennart Månsson

BRANDISOLERING I  
OMBYGGNADSOBJEKT MED  
TRÄBJÄLKLÄG

SP Arbetsrapport 1987:06

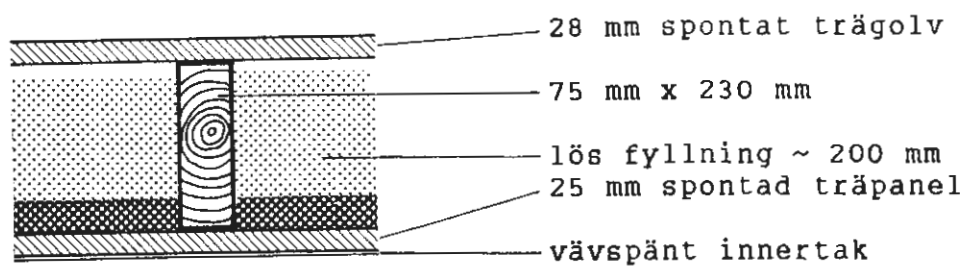
### 2.1.1

Brandmotstånd 30-40 minuter

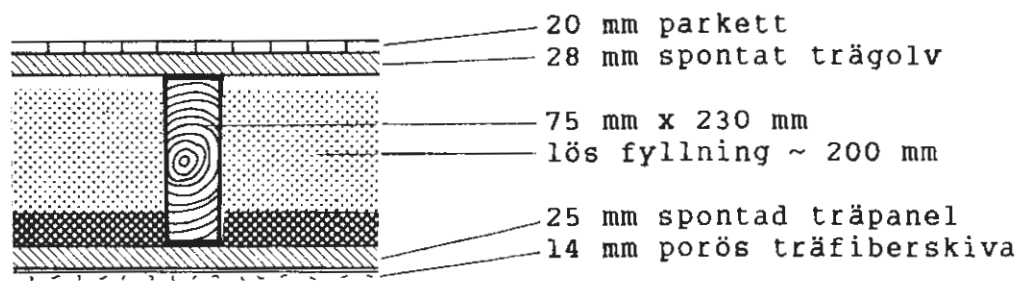
### 2.1.2

Brandmotstånd 45-55 minuter

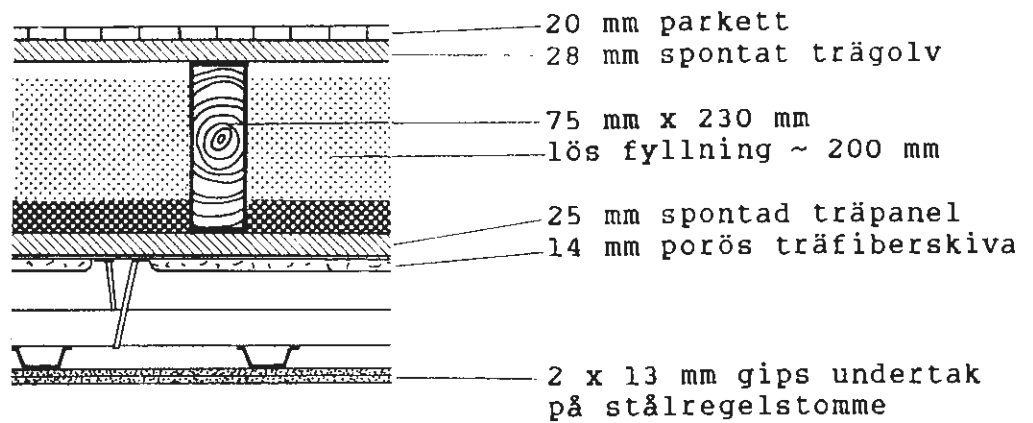
### 2.1.3

Brandmotstånd 70-80 minuter

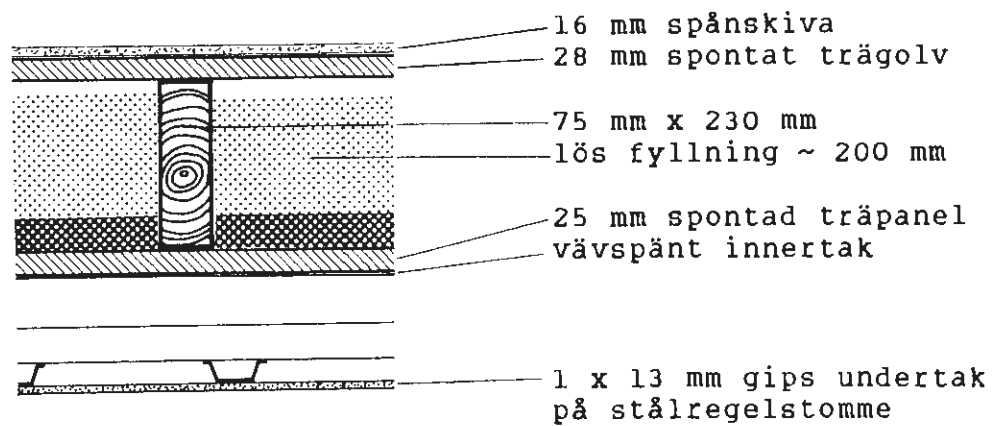
### 2.1.4

Brandmotstånd 55-65 minuter

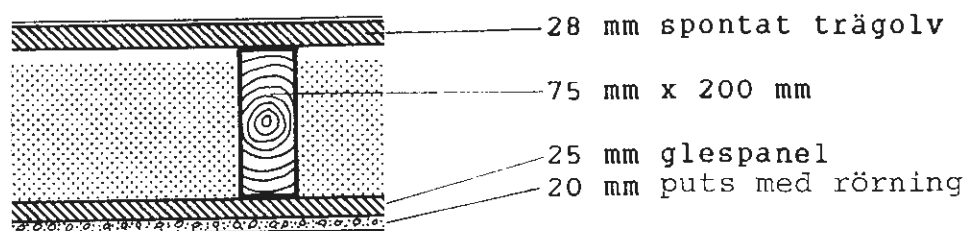
### 2.1.5

Brandmotstånd 45-55 minuter

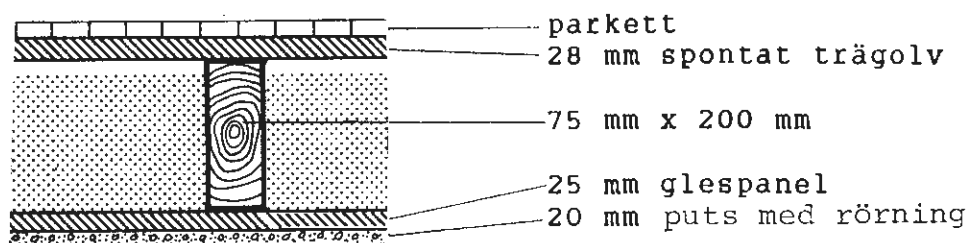
### 2.1.6

Brandmotstånd 55-65 minuter

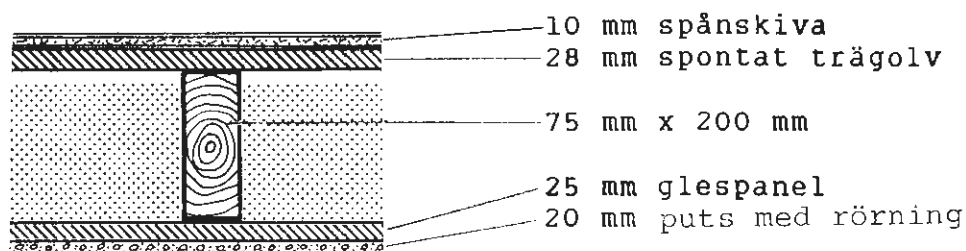
### 2.1.7

Brandmotstånd 55-65 minuter

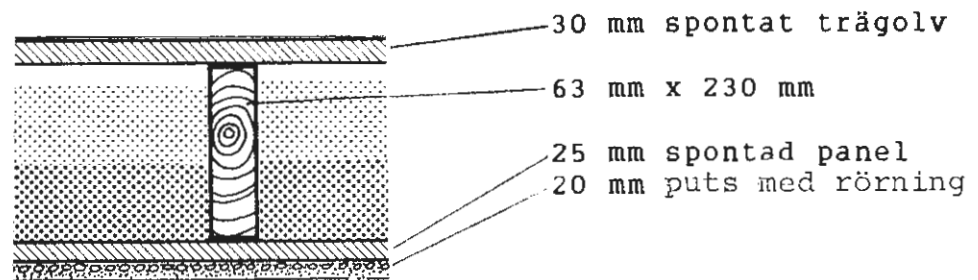
2.1.8

Brandmotstånd 55-65 minuter

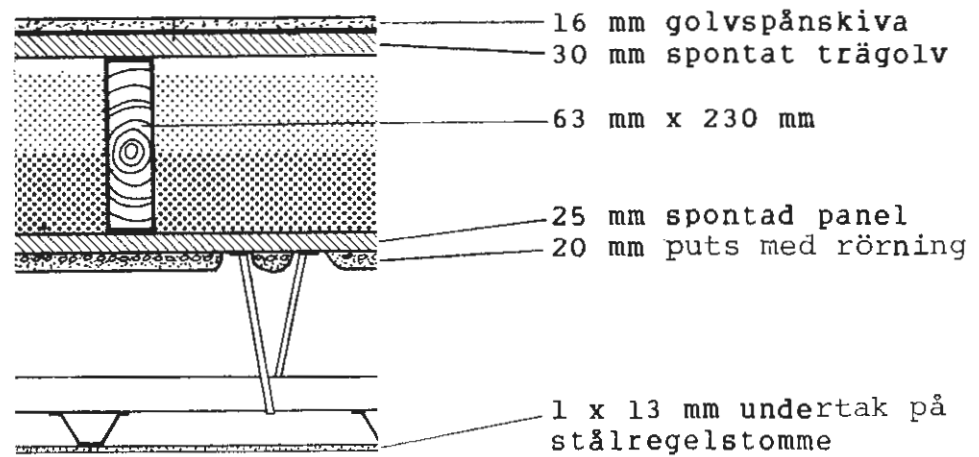
2.1.9

Brandmotstånd 55-65 minuter med dåligt lagad puts  
 " 70-80 " med noggrant lagad puts

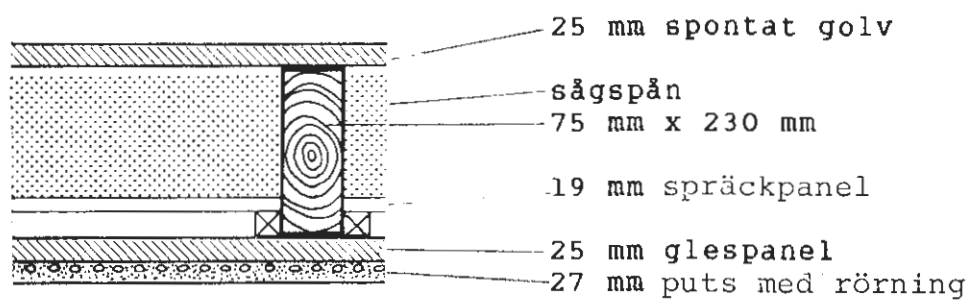
2.1.10

Brandmotstånd 60-70 minuter

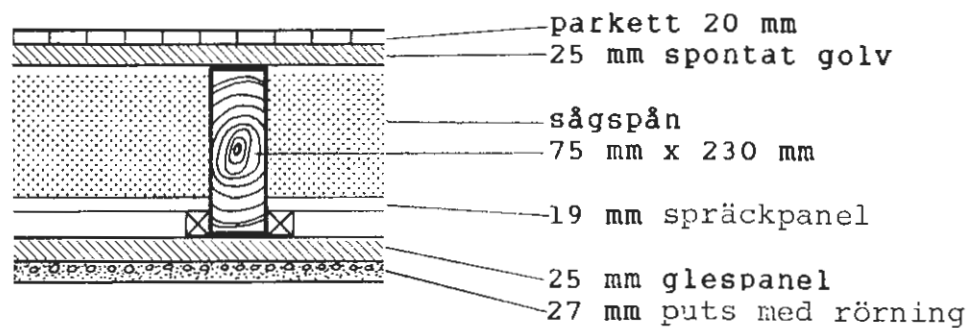
2.1.11

Brandmotstånd 70-80 minuter

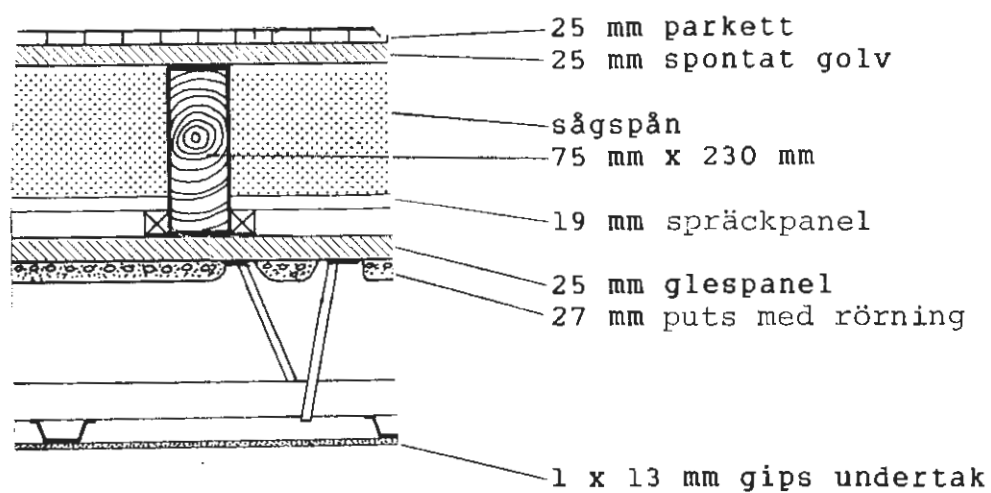
2.1.12

Brandmotstånd 60-70 minuter med dåligt lagad puts  
" 80-90 " med noggrant lagad puts

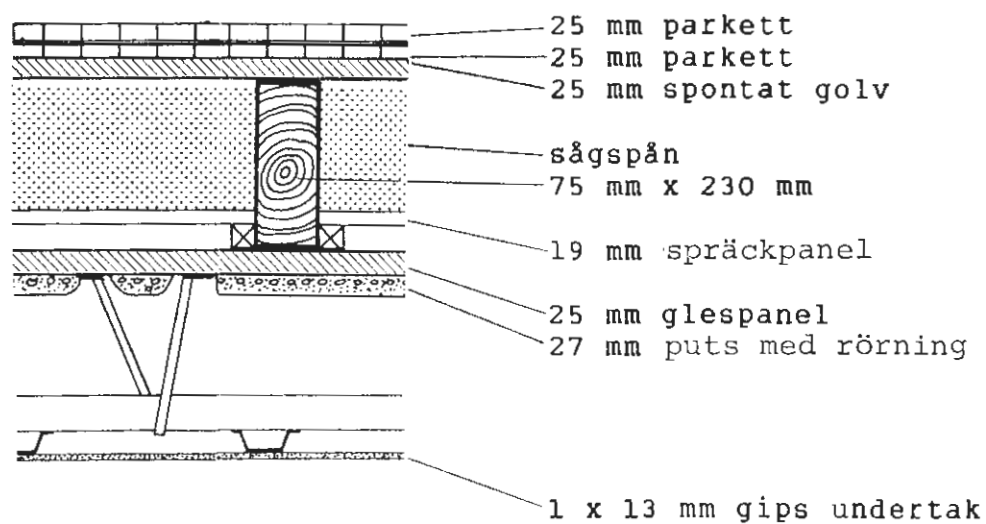
2.1.13

Brandmotstånd 60-70 minuter med dåligt lagad puts  
" 80-90 " med noggrant lagad puts

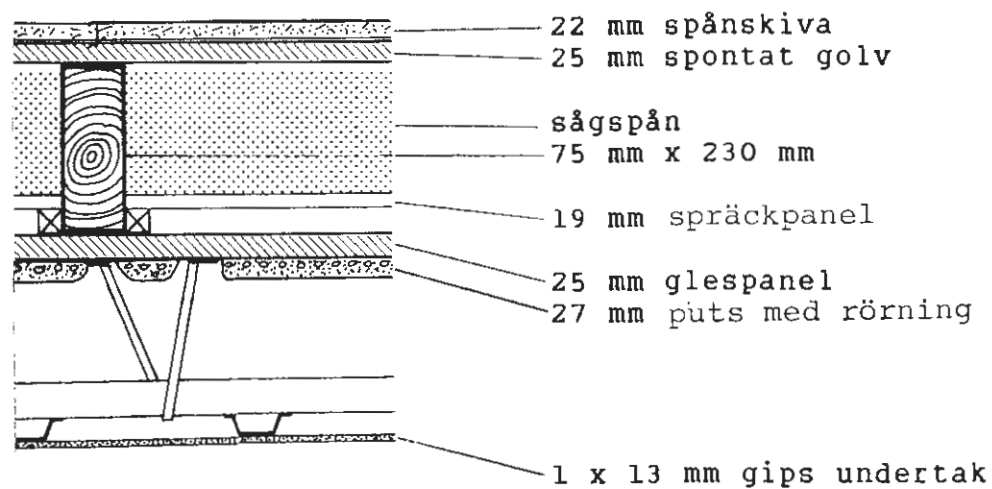
2.1.14

Brandmotstånd 60-70 minuter med dåligt lagad puts  
" 80-90 " med noggrant lagad puts

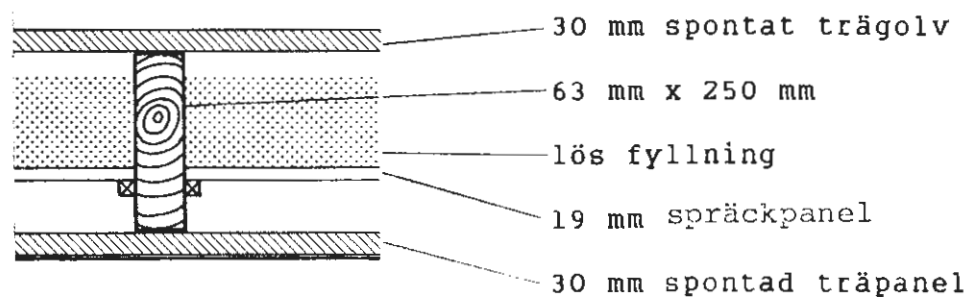
2.1.15

Brandmotstånd 50-60 minuter

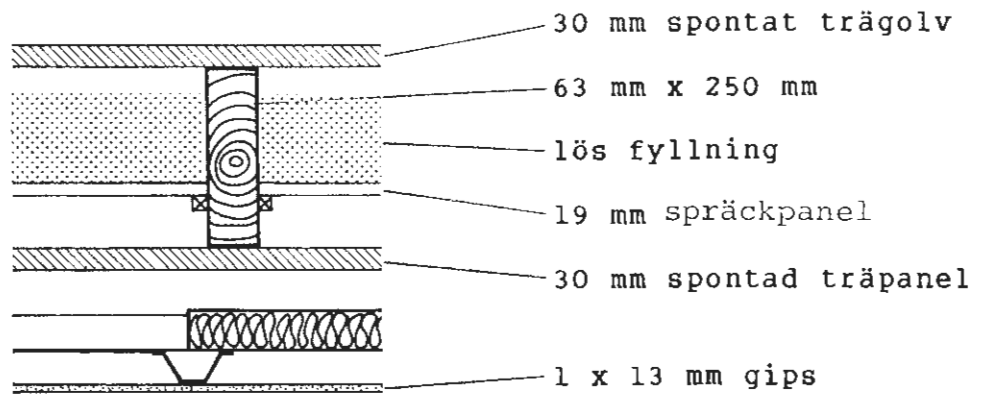
2.1.16

Brandmotstånd 65-75 minuter

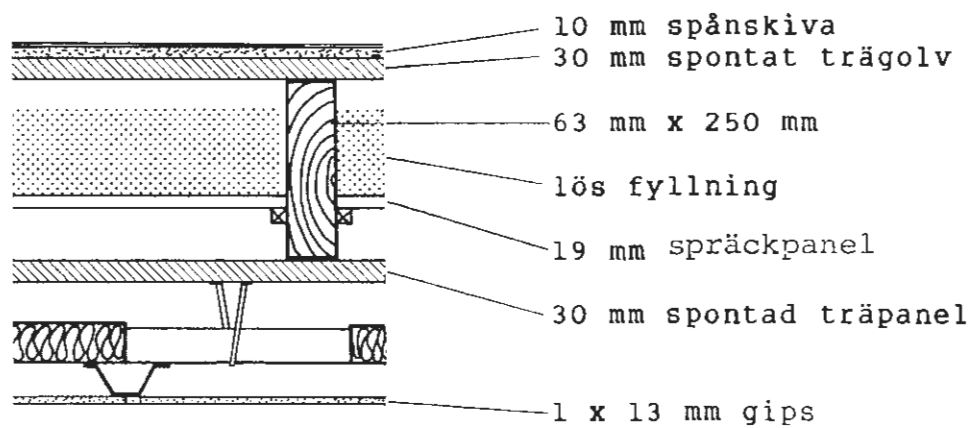
2.1.17

Brandmotstånd 65-75 minuter

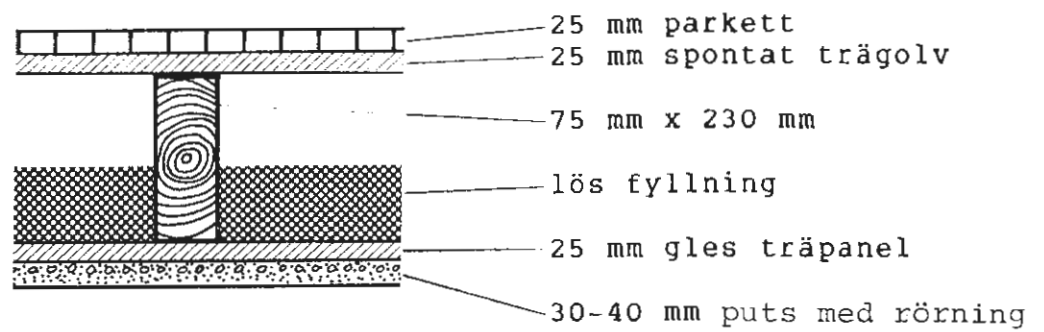
2.1.18

Brandmotstånd 60-70 minuter

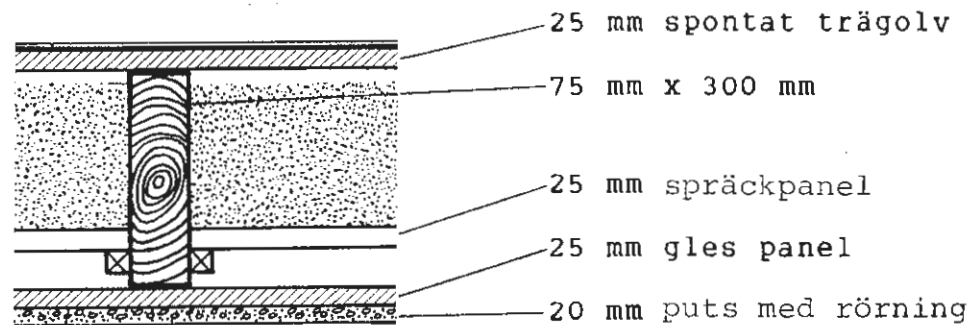
2.1.19

Brandmotstånd 60-70 minuter

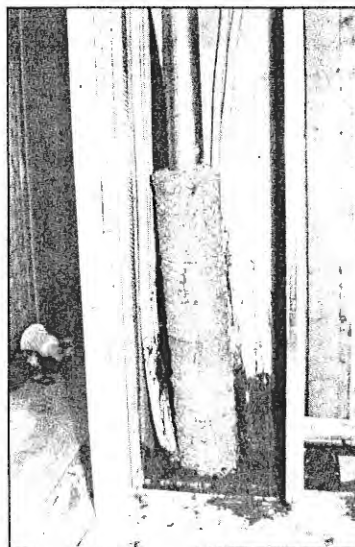
De nya ledningarna förlades till vertikala schakt som placerades invid någon innervägg. Schakten kläddes invändigt med 13 mm gips och de byggdes upp av 2 x 13 mm gips på stålregelstomme. Bjälklagsgenomföringarna tätades genom att ledningarna kringgjöts med lättklinkerbetong. Inga rör placerades närmare någon golvbjälke än 30 mm. Vidstående bild visar ett foto på ett schakt lagat omedelbart efter kringgjutningen. Avloppsledningarna utfördes av gjutjärnsrör. På bilden ligger avloppsstommen bakom ventilationskanalen. Kökventilationsrören kläddes med nätmatta längs cirka 1m på vardera sidan om bjälklagsgenombrotten. De avloppsrör som förlades till golven i badrummen kringgjöts ej, utan här återfylldes bara med sågspån.

Infyllningarna av VVS-rören med dubbla 13 mm gips både ovanför och under bjälklaget ger ett sammanlagt brandmotstånd av 60 minuter. Kringgjutningen runt rören ger ytterligare bidrag till brandmotståndet vilket innebär att genomföringarna inte utgör bjälklagets svaga punkt. Såväl genomföringen är utförd enl. SBN 1980 kapitel 52:331, inte någon mineralullsisolering runt ventilationskanalen. Kringgjutningen av avloppsrören är också tillräcklig från brandteknisk synpunkt.

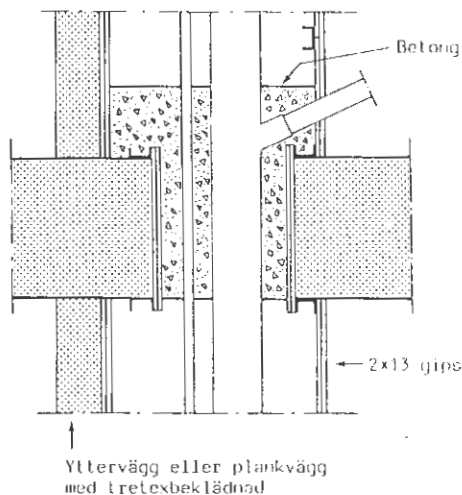
Ventilationskanaler och VA-rör förlades till vertikala schakt invid ytterväggarna i köken. Schakten byggdes av 2x13 mm gips på stålreglar. Samtliga väggar och bjälklagsgenomföringar kläddes med gipsskivor. Bjälklagsgenomföringen gjöts igen med betong med ett minsta avstånd från rör eller kanaler till schaktvägg på 50 mm. Vattenledningarna kläddes med isolering medan avloppsrören i gjutjärn och ventilationsrören lämnades bara. Byggaren menade att schaktens brandisolering motsvarade brandklass A60.

Inbyggnaden av VVS-rören med 2x13 mm gips ger på vardera våning ett brandmotstånd av 30 minuter, dvs sammantaget 60 minuter. Tillsammans med kringgjutningen är brandmotståndet vid genombrottarna tillräckligt.

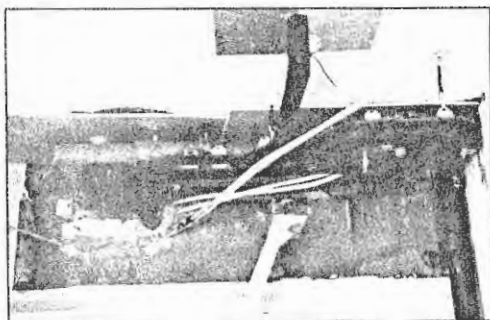
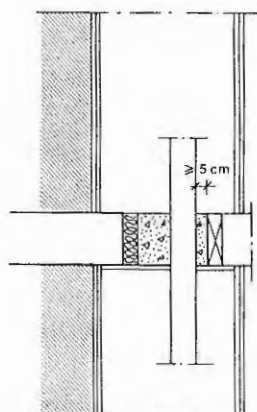
Principskiss av bjälklagsgenombrott:

De nya ledningarna förlades till schakt som placerades intill någon innervägg. Bjälklagsgenombrotten och schakten byggdes enligt vidstående skiss.

- Kringgjutning med lacobeton
- Alla schaktväggar av 2x13 mm gips
- Gjutjärnsavloppsrör
- Stora håltagningar har formats in med elefantmatta
- Inkanalerna är isolerade i schakten men isolerade i undertaksdragningsarna
