Lennart Månsson

BRANDISOLERING I  
OMBYGGNADSOBJEKT MED  
TRÄBJÄLKLÄG

SP Arbetsrapport 1987:06

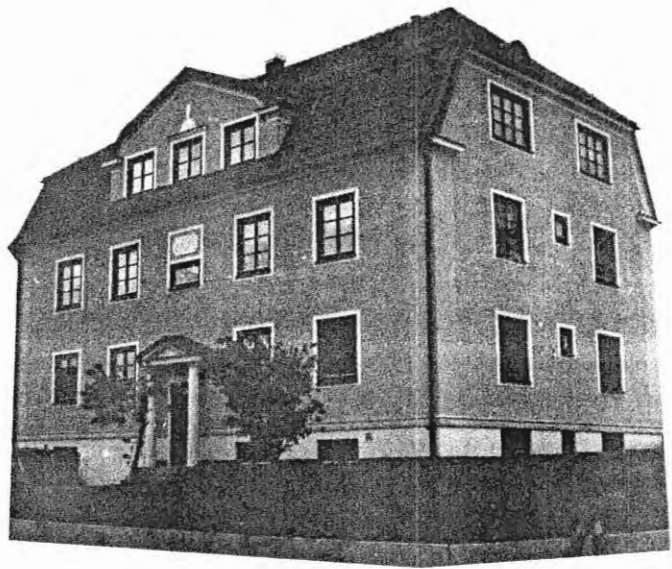
## BRANDISOLERINGEN

Bjälklaget skall ha ett brandmotstånd som är 30 minuter vilket knappast var fallet före men som uppnås efter ombyggnaden med hjälp av gipskivan i undertaket.

Infyllningarna av VVS-rören med dubbla 13 mm gips både ovanför och under bjälklaget ger ett sammanlagt brandmotstånd av 60 minuter. Kringgjutningen runt rören ger ytterligare bidrag till brandmotståndet vilket innebär att genomföringarna inte utgör bjälklagets svaga punkt. Såväl genomföringen är utförd enl. SBN 1980 kapitel 52:331, inte någon mineralullsisolering runt ventilationskanalen. Kringgjutningen av avloppsrören är också tillräcklig från brandteknisk synpunkt.

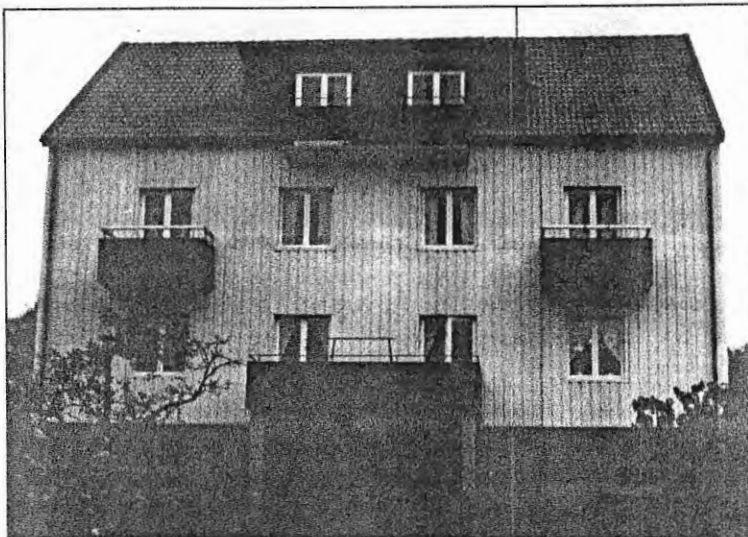
## BRANDISOLERINGEN

Bjälklagen skall, eftersom de är lägenhetsavskiljande, vara utförda i brandklass B60. Någon väsentlig förändring i brandtekniskt avseende vidtogs inte vid ombyggnaden. Konstruktionens brandmotstånd bedöms vara något lägre än 60 minuter. Osäkerhet råder kring det putsade innertakets egenskaper vid brand.

Inbyggnaden av VVS-rören med 2x13 mm gips ger på vardera våning ett brandmotstånd av 30 minuter, dvs sammantaget 60 minuter. Tillsammans med kringgjutningen är brandmotståndet vid genombrottarna tillräckligt.

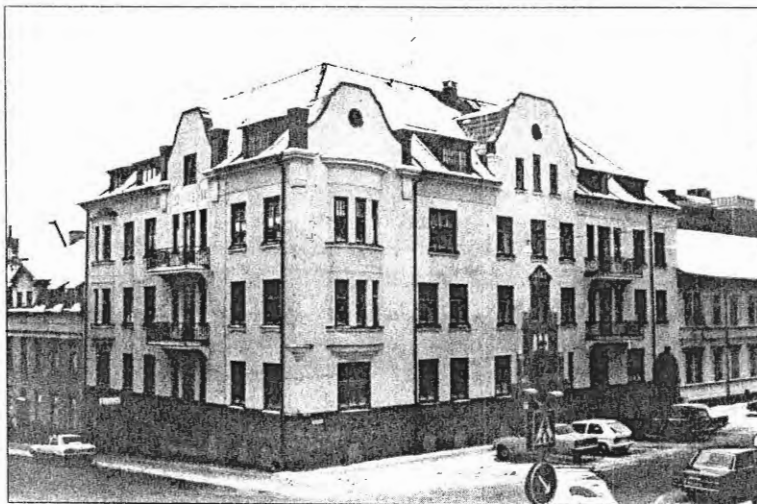
### BRANDISOLERINGEN

Huset skall, eftersom det har fler än 2 våningar, utföras som brandsäker byggnad och därmed skall bjälklaget hålla brandklass B60.

Redan före ombyggnaden har bjälklaget ett brandmotstånd motsvarande klass B60. Åtgärderna vid ombyggnaden dvs bitvis bortknackad puts och tillägg av undertak av gips innebär att brandkravet fortfarande uppfylls. Den pålagda spånskivan på golvet påverkar inte brandmotståndet eftersom det sannolikt är bärformågan vid brand som är dimensionerande.

Eftersom kringgjutningens tjocklek runt VVS-rören var ca 50 mm och inklädnaden bestod av dubbla 13 mm gips-skivor bedöms schaktens totala brandmotstånd väl motsvara brandklass B60.

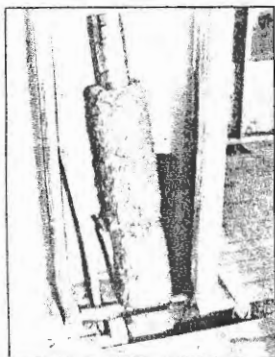
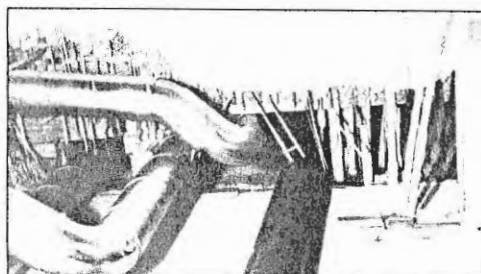
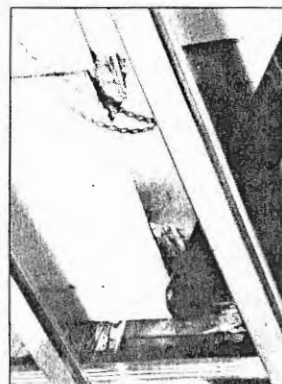
## INBYGGNAD AV VVS-RÖR

De nya vatten-, ventilations- och avloppsrören förlades till schakt som byggdes upp av 2x13 mm gipsplank på stålreglar. Bjälklagsgenombrotten tätades med egentillverkad lättklinkerbetong. Köks- ventilationskanalerna isolerades med nätmatta enligt vidstående illustration. Avloppsledningarna består genomgående av gjutjärnsrör. I vissa genom-brott ligger något eller flera rör nära någon golvbjälke. Mellanrummet är i några fall < 10 mm. Horisontella ledningsdragningar förekommer bakom undertaken i hall och kök. Skadade delar av de putsade innertaken lappades med gipsplank eller med ny puts.

Eftersom huset är byggt i tre våningar skall det utformas som brandsäker byggnad. (Se definition SBN 1980). För bjälklagen innebär det att de skall utföras i klass B60. Före ombyggnaden hade bjälklaget ett brandmotstånd på ca 60 minuter. Eftersom man vid ombyggnaden knackade bort putsen på vissa ställen bl a för infästning av undertak har man reducerat brandmotståndet. Genom tillägget av gipsplattorna i undertaket kompenseras detta dock så att det resulterande brandmotståndet motsvarar B60. Datorberäkningar visar att stålbalkarna inuti bjälklagen efter 60 minuters brand inte uppnår högre temperatur än att de fortfarande har tillräcklig bärförmåga. Förutsättningen är dock att putsen under balkarna inte är bortknackad i någon större omfattning.

Inbyggnaden av VVS-rören i schakt av 2x13 gips ger ett brandmotstånd på 30 minuter för vardera våning och således sammanlagt 60 minuter. Genom att tätning utförts runt rören och kanalerna i varje bjälklagsgenomgång kan schaktväggarna anses ersätta isolering på rör och kanaler. Isoleringen runt ventilationskanalerna erfordras således inte från brandteknisk synpunkt.

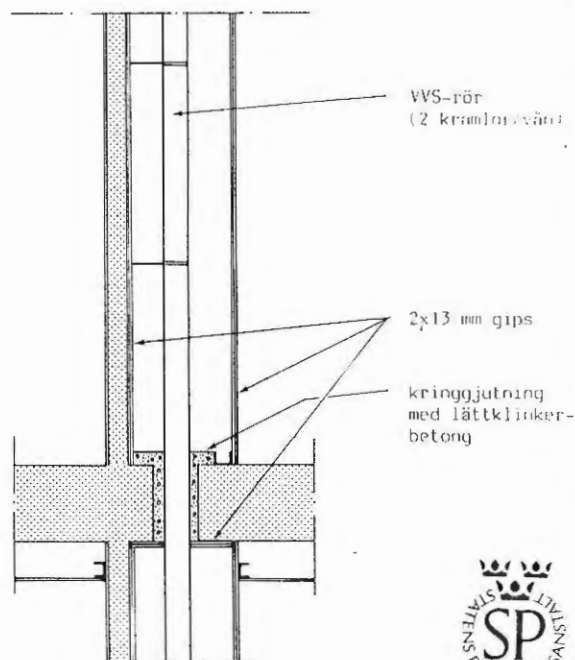
De nya vatten-, ventilations- och avloppsrör förlades till vertikalt gående schakt som placerades tätt intill någon ursprunglig plankvägg. Schakten konstruerades av  $2 \times 13$  mm gips och även plankväggarna kläddes med 2 lager gips på ledningssidan. Ingen mineralull användes i schakten. Bjälklagsgenomföringarna tätades med egentillverkad lättklinkerbetong. Avloppsledningarna utfördes av gjutjärnsrör. På vissa ställen i genombruten förekommer det att avloppsrör ligger intill någon golvbjälke. Där ventileringsrör ligger nära golvbjälkar har man placerat mellanlägg av 2 lager gips.

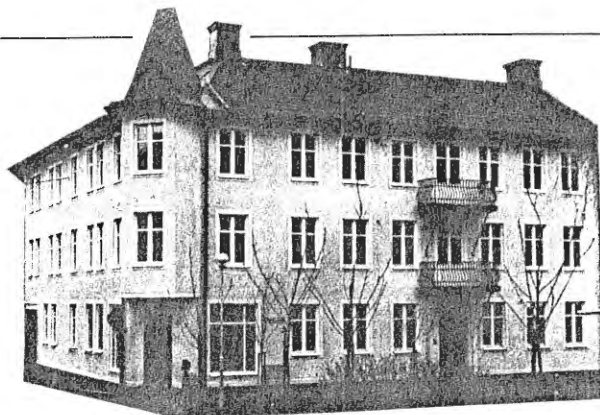
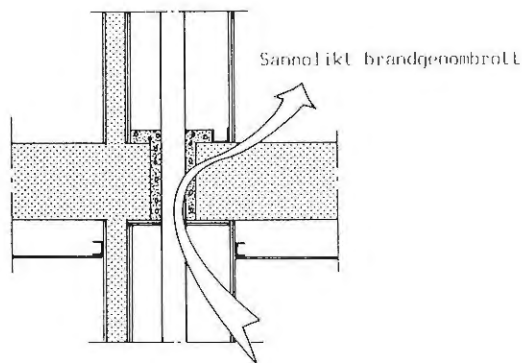
Bjälklaget hade före ombyggnaden ett brandmotstånd på 50-60 minuter avseende bärande och avskiljande förmåga.

Efter ombyggnaden har gipsplåoken i undertaket förbättrat brandmotståndet till 70-80 minuter (B 60).

VVS-rören är genom inklädnaden i 2 x 13 mm gips skyddade i ca 30 minuter. Eftersom man kan vänta sig att brand via ett schaktgenombrott överförs enligt vidstående bild, kan man beräkna det sammanlagda motståndet som summan av motståndstiderna för inklädnaden i det undre rummet och för brandspridning via rören in i bjälklaget och upp genom golvplattan utanför schaktet i det övre rummet. Den senare motståndstiden torde vara av att det kan förekomma kontakt mellan bjälkar och avloppsrör vara mindre än 60 minuter men samtidigt större än 30 minuter. Schaktinstallationen torde således klara brandklass B 60.

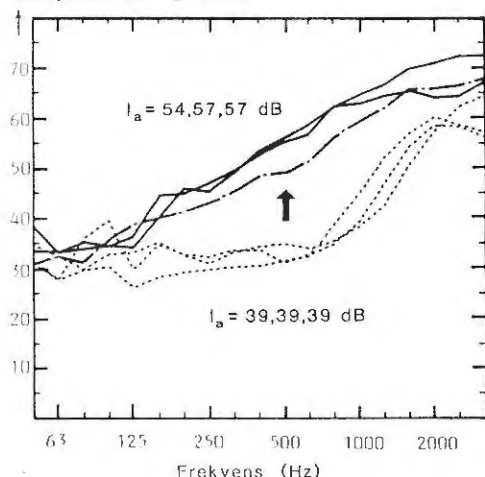
## Luftljudsisolering (dB)

Ljudisoleringsresultat för mellanbjälklagen uppmätta före och efter ombyggnaden redovisas i diagrammen nedan. Resultaten avser enbart vertikal transmission mellan rum som ligger ovanpå varandra. Som framgår av indexen så lever man efter ombyggnaden upp till de strängare nybyggnadskraven (SBN 80:  $I_a \geq 53 \text{ dB}$ ,  $I_i \leq 63 \text{ dB}$ ). Förbättringseffekten av undertaket är påtaglig.
